RESOLUCION ADMINISTRATIVA MUNICIPAL N° 2264/2022

INFORME FINAL ESTUDIO TECNICO GEOLOGICO, GEOTECNICO, GEOMORFOLOGICO, HIDROLOGICO Y MAPA DE RIESGOS DE LOS 40 CUADRANTES DEL AREA URBANA DE LA CIUDAD DE SUCRE

ENERO 2022

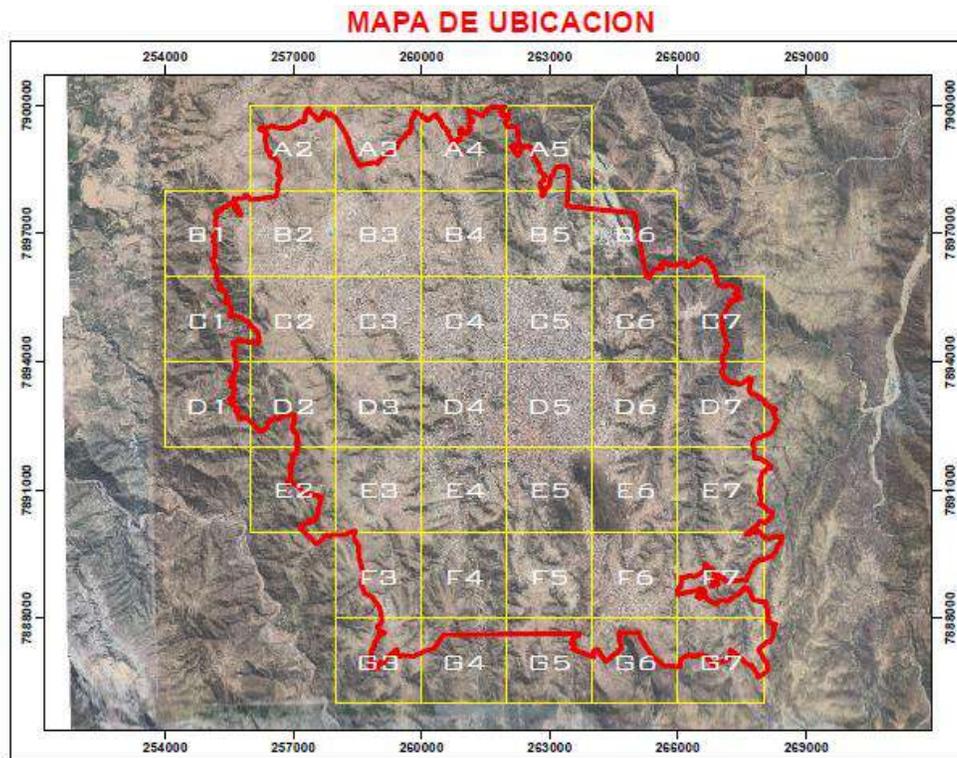
Figura 1. Mapa de ubicación de los cuadrantes

La localización de los cuadrantes en la mancha urbana del municipio de Sucre, es:

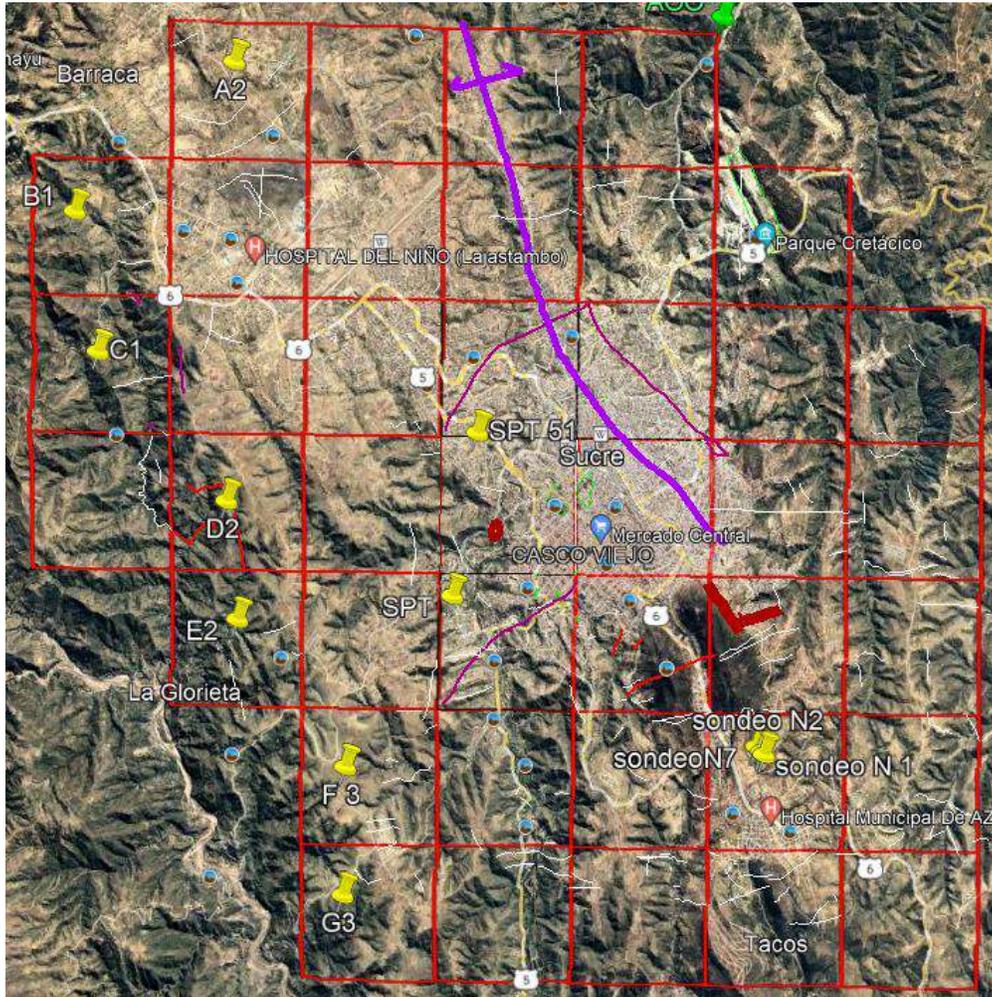
Figura 10. Imagen satelital Google de los Cuadrantes (40) de la ciudad de Sucre

El bosquejo estructural del plano geológico, correspondiente a la interpretación de la imagen de satélite (Google), vista desde diferentes altitudes, muestra el marcado control estructural que existe en el área, debido a la presencia de un sistema de fallas longitudinales y transversales, de extensión regional, que han provocado un acortamiento de los pliegues en rocas de edad Paleozoica y mesozoica, razón por la cual los flancos de los indicados pliegues anticlinales y sinclinales se hallan cortados o afectados en algunos casos por fallas inversas de alto ángulo y en otras por fallas de rumbo.

Bajo estas consideraciones, se puede concluir que en el bosquejo estructural de la imagen satelital Google, se observa un sistema marcado de lineamientos Norte – Sur y Este - Oeste aproximadamente, que podrían corresponder a fallas longitudinales, casi paralelas al rumbo general de la estructura y fallas transversales.

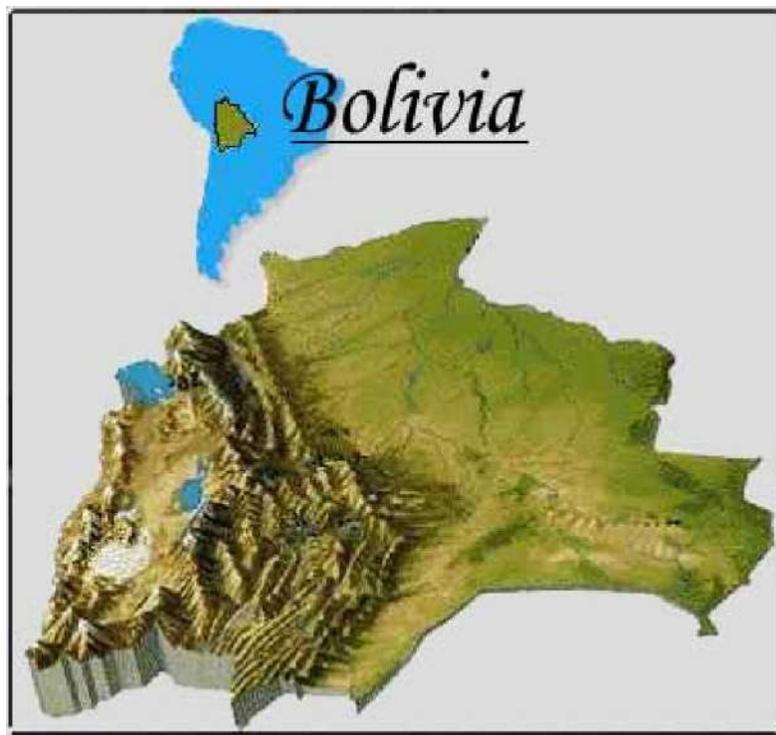
Figura 11. Geomorfología de Bolivia

Desde el punto de vista geomorfológico-estructural y tectónico de Bolivia, la zona de estudio se encuentra en el sector central meridional de la Cordillera Oriental de los Andes, estrecha franja con rumbo Norte-Sur concordante con los lineamientos tectónicos longitudinales prevalecientes.

Esta franja se caracteriza por la divulgación de estratos fuertemente plegados del Paleozoico, especialmente del Sistema Ordovícico y en menor grado, del Devónico y Cretácico, que fueron sedimentadas en un ambiente marino de plataforma somera y en ambientes terrestres como el Cretácico. Algunas zonas de esta franja del Paleozoico que sufrió fuertes procesos erosivos con la formación de planicies, cuencas y fosas elongadas se encuentran cubiertas por restos de sedimentos del Cretácico suprayacentes en discordancia erosiva. Sedimentos recientes de edad cuaternaria están divulgados especialmente en los lechos de ríos y quebradas. En diversos lugares de la zona de estudio se observa restos de antiguas terrazas aluviales conformadas por conglomerados bastante compactados y estables, con rodados de tamaños heterogéneos, bien pulidos y redondeados, que probablemente fueron depositados en el transcurso de la formación de los ríos o quebradas del área.

Figura 11. Geomorfología de Bolivia45

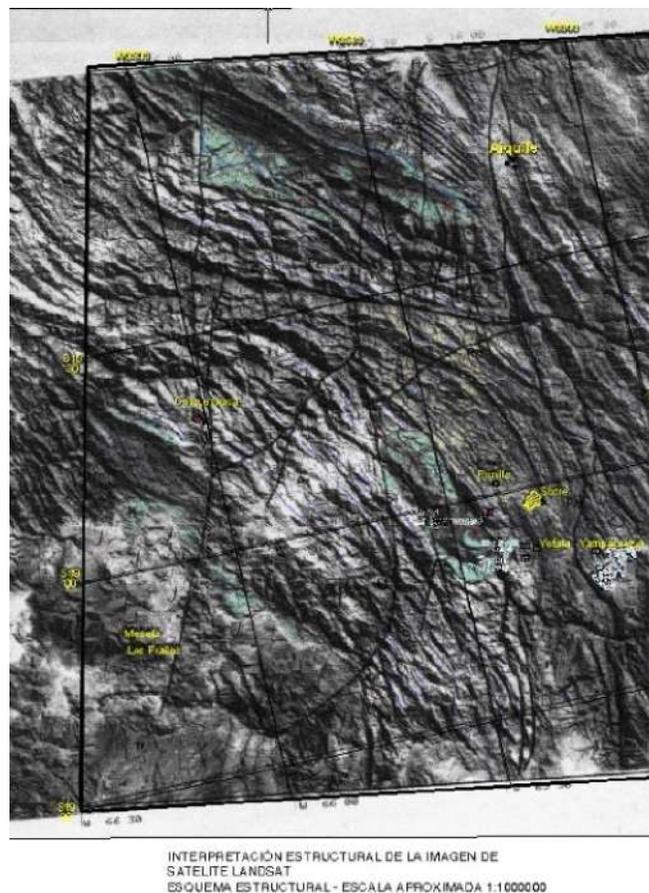
Figura 12. Interpretación de la Imagen Satelital

El bosquejo estructural presentado en la Figura N° 12, muestra un marcado control estructural existente en la zona caracterizado por un sistema de fallas longitudinales y transversales de extensión regional - sobre todo las longitudinales - que provocaron un acortamiento, mayormente en sentido Este-Oeste, de los pliegues de estratos rocosos del paleozoico, en especial de Sistema Ordovícico. Es así que los flancos de los pliegues anticlinales y sinclinales se hallan cortados o afectados, en algunos casos, por fallas inversas de alto ángulo y, en otros, por fallas de rumbo.

En el bosquejo estructural de la Figura N° 12, resalta un marcado sistema de lineamientos Norte-Sur correspondiente a fallas longitudinales orientadas paralelas al rumbo general de la geoestructura de la

Cordillera Oriental en la parte central-meridional correspondientes al gran sistema de fallas denominado Cordillera Real – Aiquile - Tupiza, y, aproximadamente en sentido Este-Oeste, fallas transversales. Cabe resaltar que la zona de la población de Aiquile es sísmicamente activa, puesto que se halla ubicada sobre el lineamiento que limita el borde Este de la estructura y que corresponde cabalmente al tramo de la mencionada falla Aiquile - Tupiza.

La zona de estudio se halla en un bloque limitado por los dos tipos de lineamientos mencionados y controlado además por fallas longitudinales de menor grado que marcan una variación en el rumbo de los estratos, comparados con los rumbos de las estructuras al Norte, Sur, Este y Oeste del indicado bloque. En un radio de 50 kilómetros del área urbana de la ciudad de Sucre, prácticamente no se encuentra una zona que no esté afectada o influenciada por el sistema de fallas tectónicas.

El término “Lineamiento” utilizado en la leyenda se refiere a aquellos elementos tectónicos lineares que varían de 10 a más de 100 kilómetros de longitud. En la mayoría de los casos, éstas reflejan o son la expresión superficial de diferentes tipos de discontinuidades estructurales, como fallas, fracturas o contactos litológicos, traducidos en la imagen satelital por ejemplo en forma de alineamiento de ríos, ríos de diseño rectilíneo, alineación de vegetación, alineación marcada de tonos fotográficos o alineación de rasgos morfológicos.

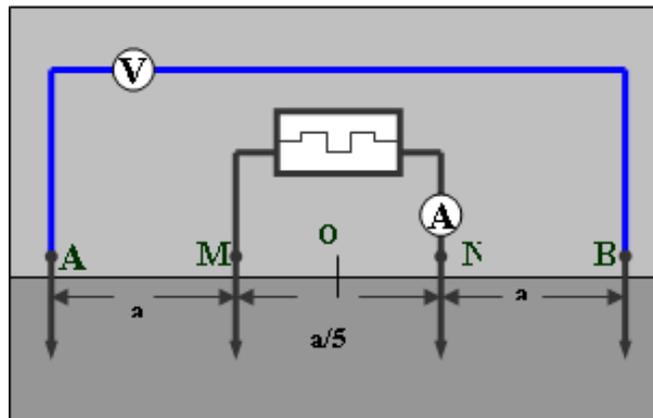
Figura 14. Esquema de Montaje Método Schlumberger

Para el siguiente trabajo se ha empleado el método de Resistividad Eléctrica en su variante Sondaje Eléctrico Vertical (SEV), utilizando la configuración electródica Schlumberger de cuadrípolo simétrico lineal, (AB-MN) ampliamente usado en estudios Geotécnicos e Hidrogeológicos.

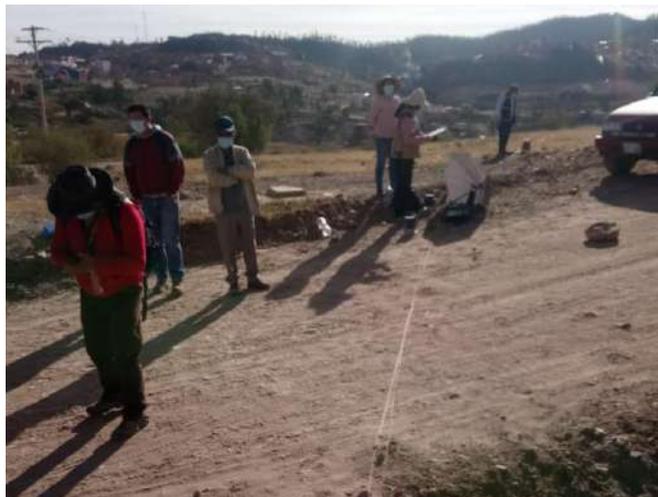
Figura 15. SEV-2 Sector Sur Vía de Acceso

El sondeo 2 realizado sobre el sector Sur de la vía de acceso, superficialmente presenta resistividades entre 8 y 60 Ohm*m, los mismos representa a material coluvial superficial compuesto por clastos de roca y grava en matriz limo arcilloso húmedos en la parte inferior hasta los 1.50 metros de profundidad para luego dar paso a resistividades de 15 y 33 Ohm*m, los mismos representan a una secuencia lutitas fracturadas y alteradas húmedas hasta los 11.00 metros de profundidad para luego identificar resistividades bajas de 8 y 17 Ohm*m, identificando a secuencias de lutitas muy fracturadas y alteradas considerablemente húmedas hasta los 25.00 metros de profundidad, posteriormente se advierte resistividades altas de 78 y 538 Ohm*m, identificando a una intercalación de areniscas y limolitas fracturadas relativamente secas hasta los 57.00 metros de profundidad para luego pasar a resistividades un tanto bajas de 26 Ohm*m, representados por lutitas fracturadas y alteradas considerablemente húmedas hasta los 70.00 metros de profundidad y por ultimo infra yaciendo detectar resistividades bajas de 0.20 y 9 Ohm*m, representando a lutitas muy fracturadas y alteradas blandas posiblemente saturadas de agua hasta más de los 100.00 metros de profundidad.

En resumen, luego del análisis realizado al corte geo eléctrico obtenido se puede ver que el sector Sur donde se realizó el Sev-2 presenta materiales rocosos pelíticos lutíticos fracturados y alterados en profundidad posiblemente debido a la presencia de una falla próxima al sector intervenido.

En el sector Sur de la vía de acceso, según interpretaciones del sondeo geofísico (Sev-2), se ha podido detectar la presencia de materiales litológicos coluviales superficiales hasta los 1.50 metros de profundidad para luego pasar a secuencias rocosas ordovícicas compuestas por una intercalación de estratos pelíticos y psamíticos fracturados y alterados con presencia de humedad considerable desde los 10.00 a 25.00 metros de profundidad y desde los 65.00 a 100.00 metros de profundidad dentro de los macizos rocosos fracturados de lutitas que infra yacen a las secuencias duras de areniscas y limolitas. Ver en el Anexo N° 2 los perfiles y el estudio completo.

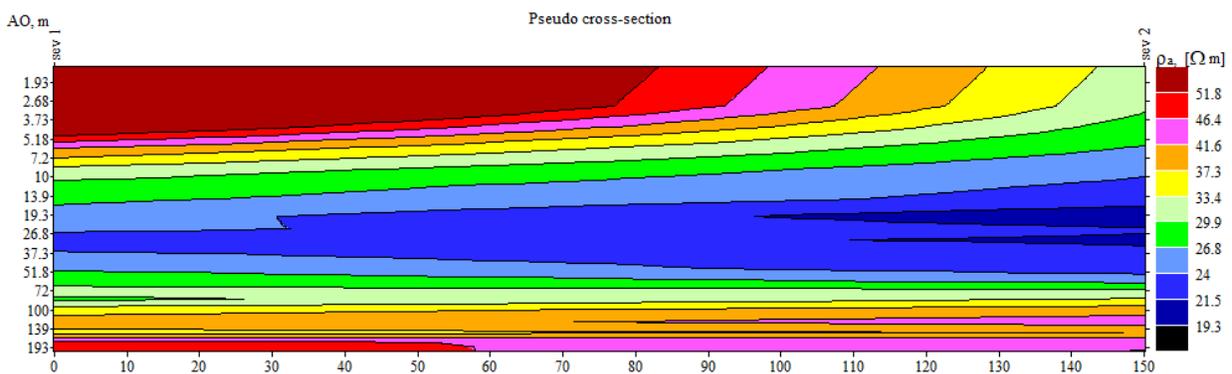
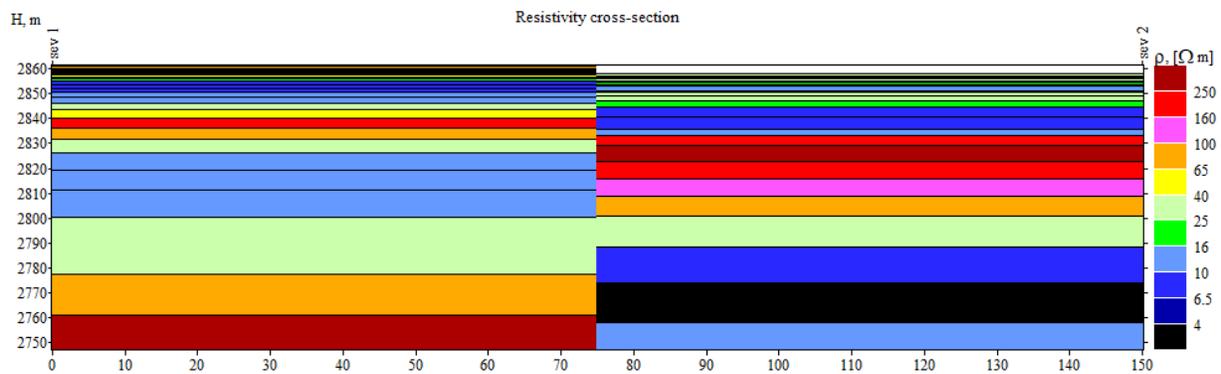
Sección Longitudinal A – A'

INTERPRETACIÓN CROSS SECTION

Primer Horizonte, Colores Grises y Azules Oscuros a Claros, representan a materiales superficiales cuaternarios coluvio aluviales y rocas ordovícicas fracturadas relativamente húmedos.

Segundo Horizonte, Colores Café Rojizos a Rosáceos Claros y Oscuros, representan a secuencias rocosas ordovícicas, compuestos por una intercalación de lutitas, limolitas y areniscas relativamente fracturadas y alteradas secas.

Tercer Horizonte, Colores Verdosos a Azules Claros y Oscuros, representan a secuencias rocosas ordovícicas compuestos por una intercalación de lutitas y limolitas fracturadas y alteradas húmedas.

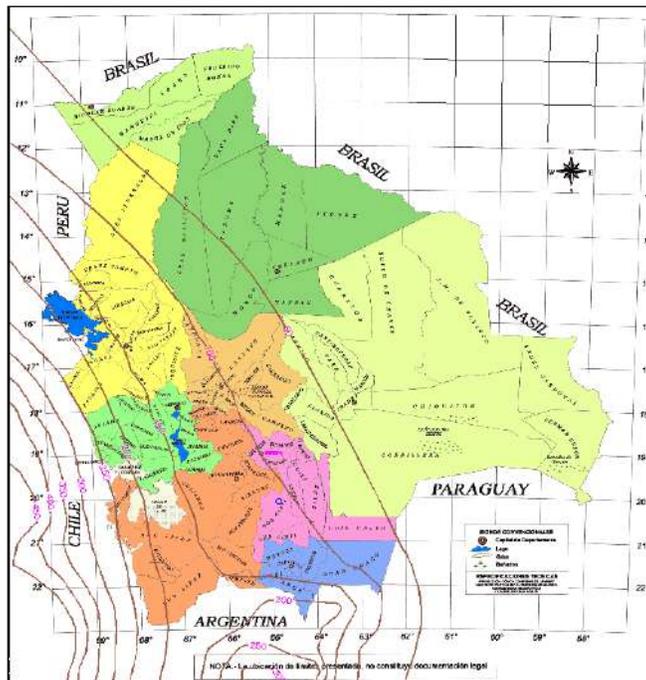
Figura 18. Mapa de aceleración sísmica

Aceleración para la ciudad de Sucre	100 cm/s ² en 50 años
-------------------------------------	----------------------------------

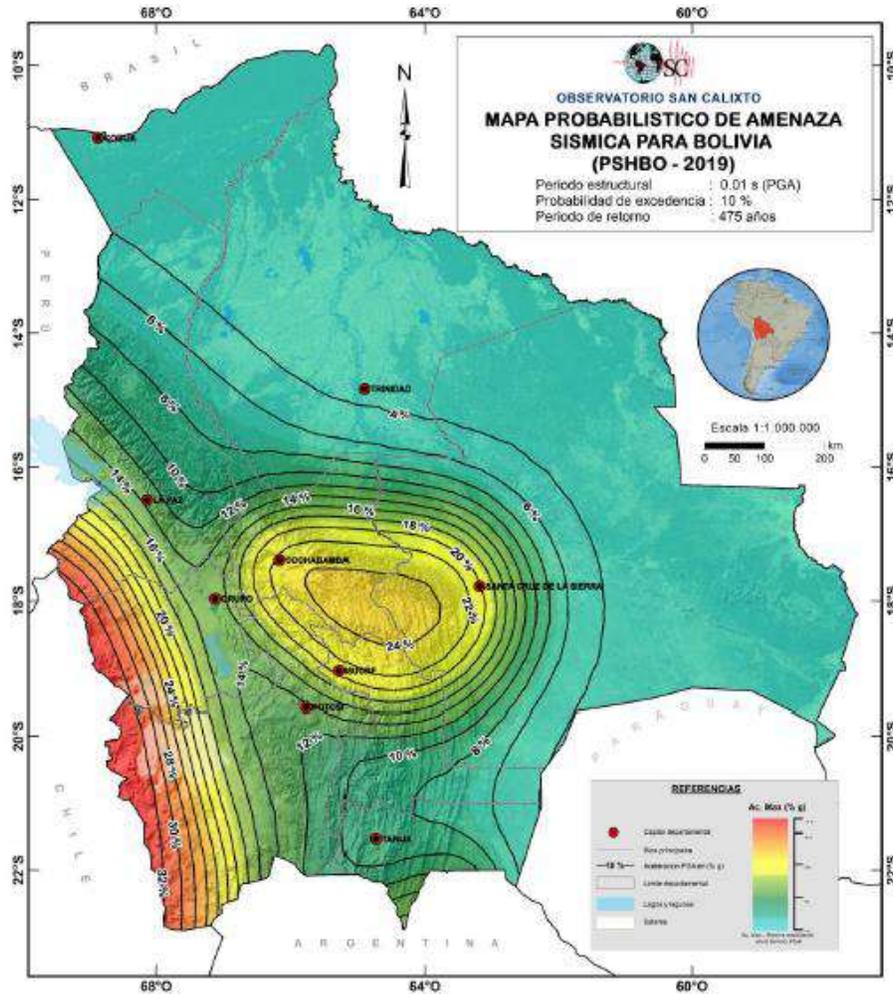
Figura 19. Mapa probabilístico de amenaza Sísmica para Bolivia

Lo último publicado por el observatorio de san Calixto fue el mapa probabilístico de amenaza sísmica para Bolivia.

El radio urbano de la ciudad de Sucre corresponde aproximadamente a una clasificación del tipo 6 ($A_0/g=0.10$). En el mapa siguiente se muestra también los hipocentros regionales.

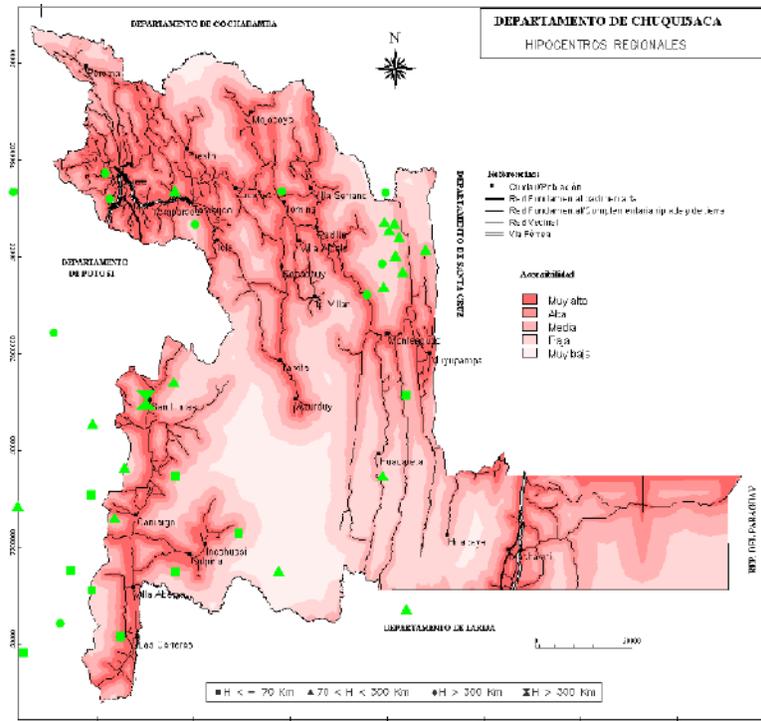
Figura 20. Mapa hipocentros regionales de Chuquisaca

El epicentro para los terremotos que se puedan dar en Sucre estará a más de 300 km.

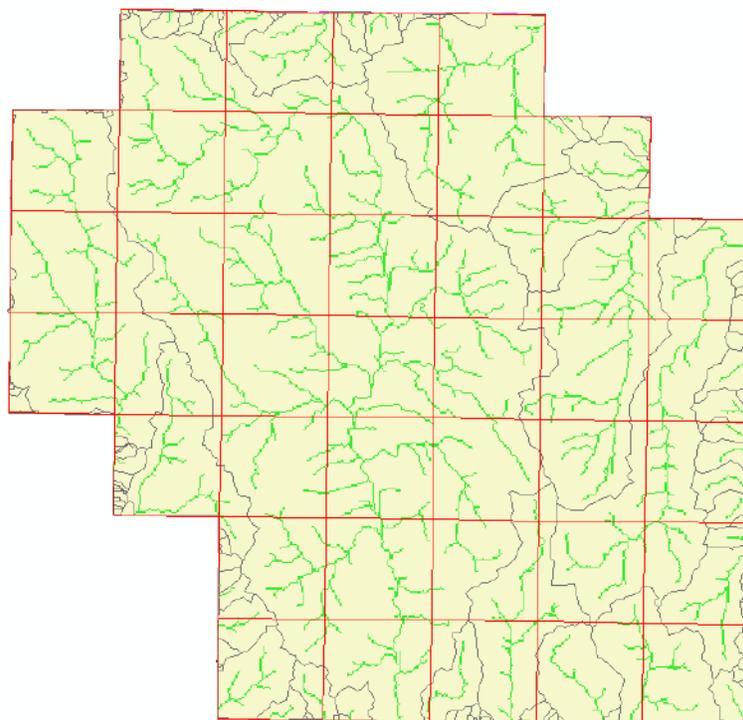
Figura 2.f. Red hídrica principal de las áreas de análisis

cuencas por separado en el análisis separado para cada cuadrante. De este resultado se generan las redes hídricas que corresponden a las subcuencas de este cuadrante (fig. 2f).

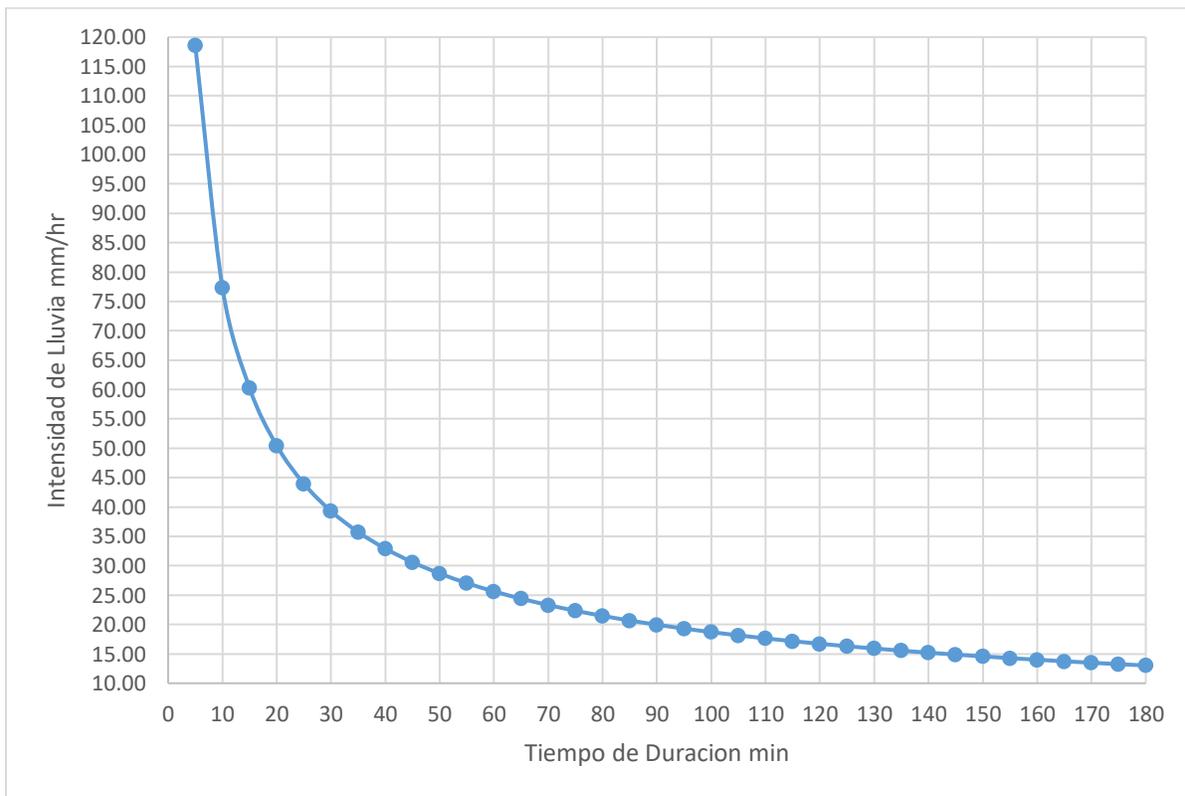
Figura 22. Curva IDF para un periodo de retorno de 50 años

A partir de los datos de la cuenca se realizó el procesamiento de los datos de las precipitaciones máximas para obtener el hietograma desde las curvas intensidad duración frecuencia de la figura 22, y se ha obtenido el hietograma mostrado en la figura 23, para un periodo de retorno de 50 años

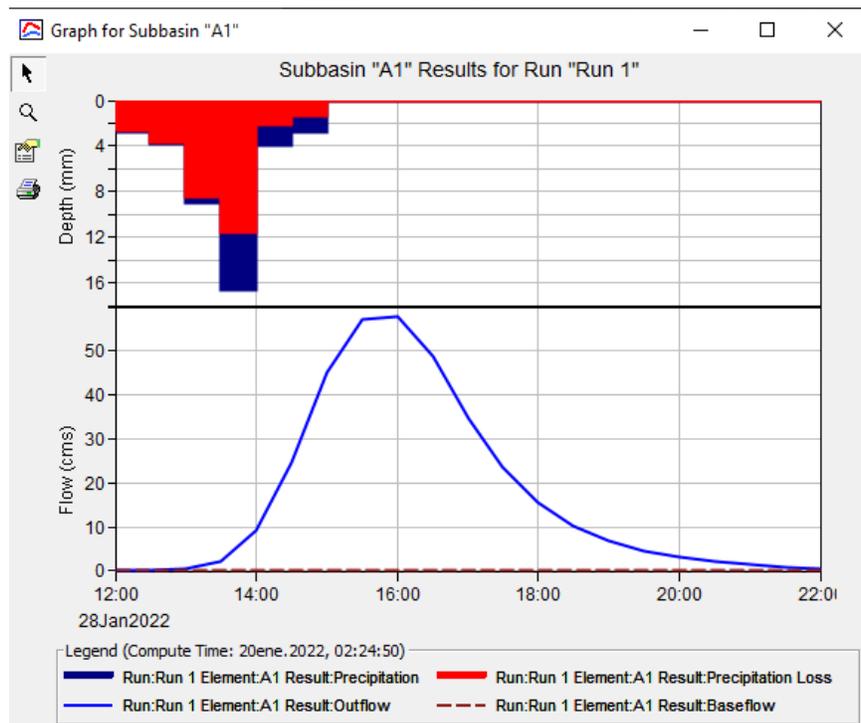
Figura 5.a. Hidrograma resultante del análisis de la cuenca 1

Se ha utilizado el programa de análisis HEC HMS para realizar el análisis de las cuencas principales y, para de esta manera, obtener los hidrogramas de crecidas para las cuencas principales.

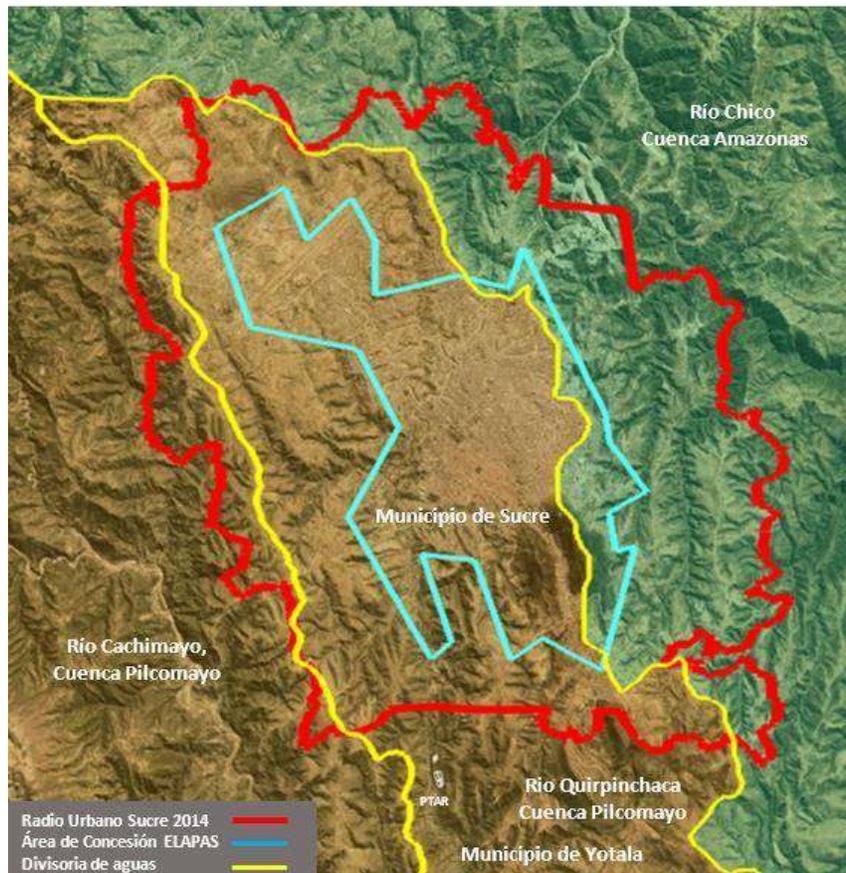
Figura 25. Divisoria de cuencas Ciudad de Sucre

La mayor parte de la ciudad de Sucre se encuentra en la microcuenca del río Quirpinchaca, que tiene un caudal mínimo en época seca, en época de lluvias se generan importantes riadas.

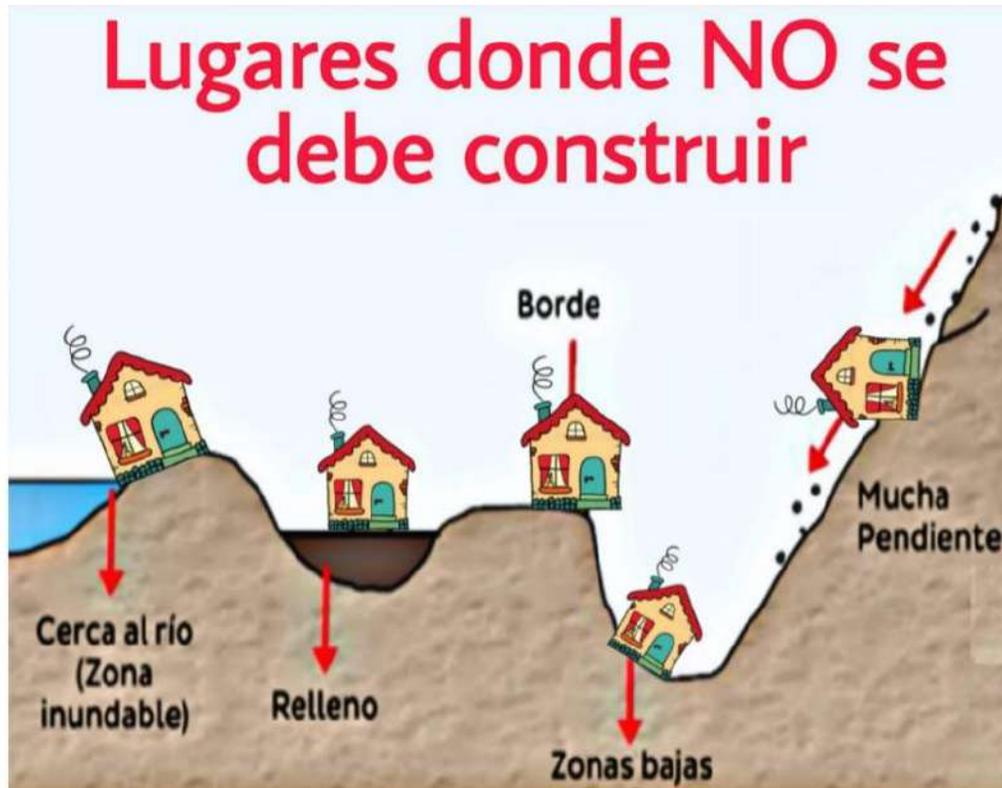
Figura 30: Lugares donde no se debe construir

- ✓ Existen construcciones que están borde de los barrancos, estos en algún instante del tiempo presentaran problemas por asentamientos o deslizamientos y de este problema están conscientes sus propietarios.
- ✓ Otras construcciones están al borde de los ríos o quebradas, con el actual cambio climático ningún cálculo matemático de escorrentías servirá, los mismos quedaran pequeñísimos y serán rebasados, mientras no se lleguen a canalizar los causes de las quebradas.

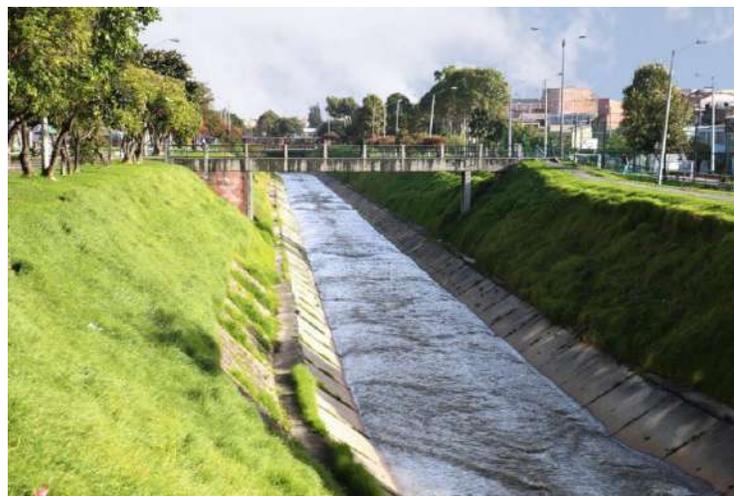
Figura 31: Propuesta de canales abiertos para drenaje pluvial

- ✓ No recomendamos la ejecución de poteos, lo que se debería realizar es canalizar las quebradas o ríos (por ejemplo, el Quirpinchaca) y las aguas servidas llevarlas a pequeñas plantas de tratamiento por tuberías, por lo disperso del área y varias quebradas a varias cuencas deferentes.
